Verifikasi dan Pemetaan Arah Kiblat Bangunan Masjid dan Musola

Fahmi Fatwa Rosyadi Satria HamdaniProgram Studi Ahwal al-Syakshiyah, Fakultas Syariah Universitas Islam Bandung
fatwa19@unisba.ac.id*Naskah diterima: 31 Oktober 2019; direvisi: 25 Juni 2020; disetujui: 17 Juli 2020*

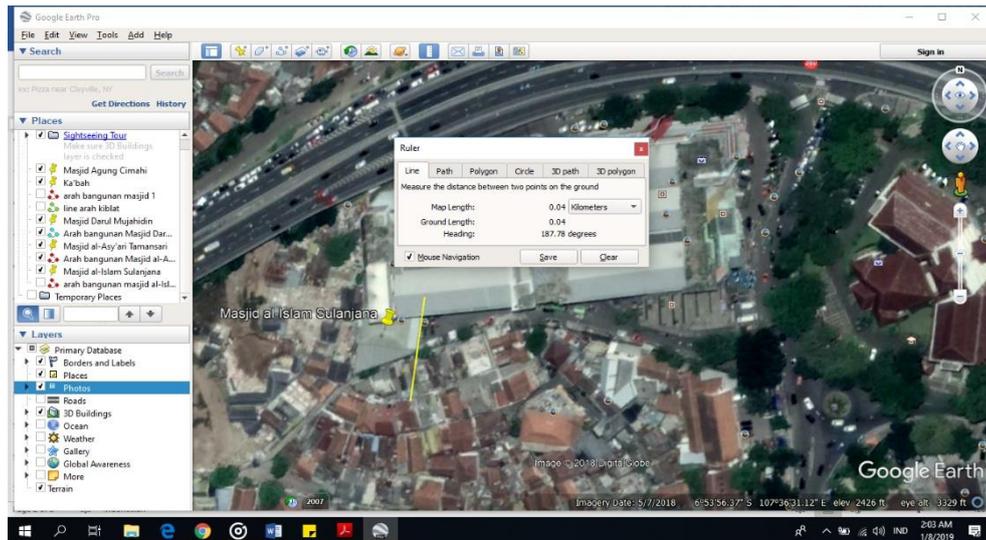
Gambar 1.

Arah Bangunan Masjid al-Islam Sulanjana dengan nilai azimut 187.78 derajat UTS (*Latitude* 6°53'56.96"S dan *Longitude* 107°36'28.38"E) + 90 derajat = 277.78 derajat UTBS. (Sumber: Pencitraan Google Earth)

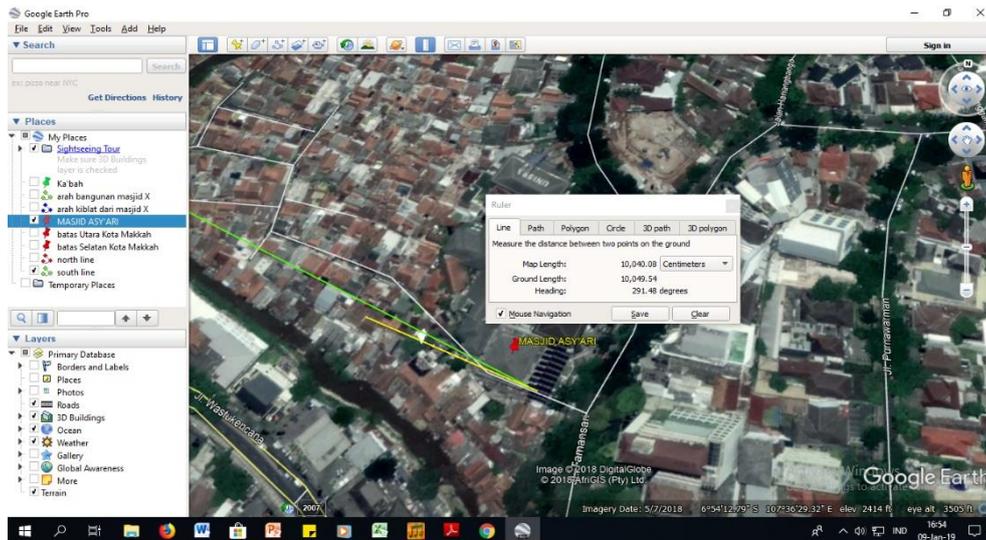
Gambar 3.

Arah Bangunan Masjid al-Asy'ari dengan nilai azimuth 291.48 derajat UTSB (*Latitude* $6^{\circ}54'14.05''S$ dan *Longitude* $107^{\circ}36'28.05''E$), garis kuning adalah arah bangunan dan garis hijau adalah arah kiblat di tarik ke Ka'bah di Makkah. (Sumber: hasil pencitraan Google Earth)

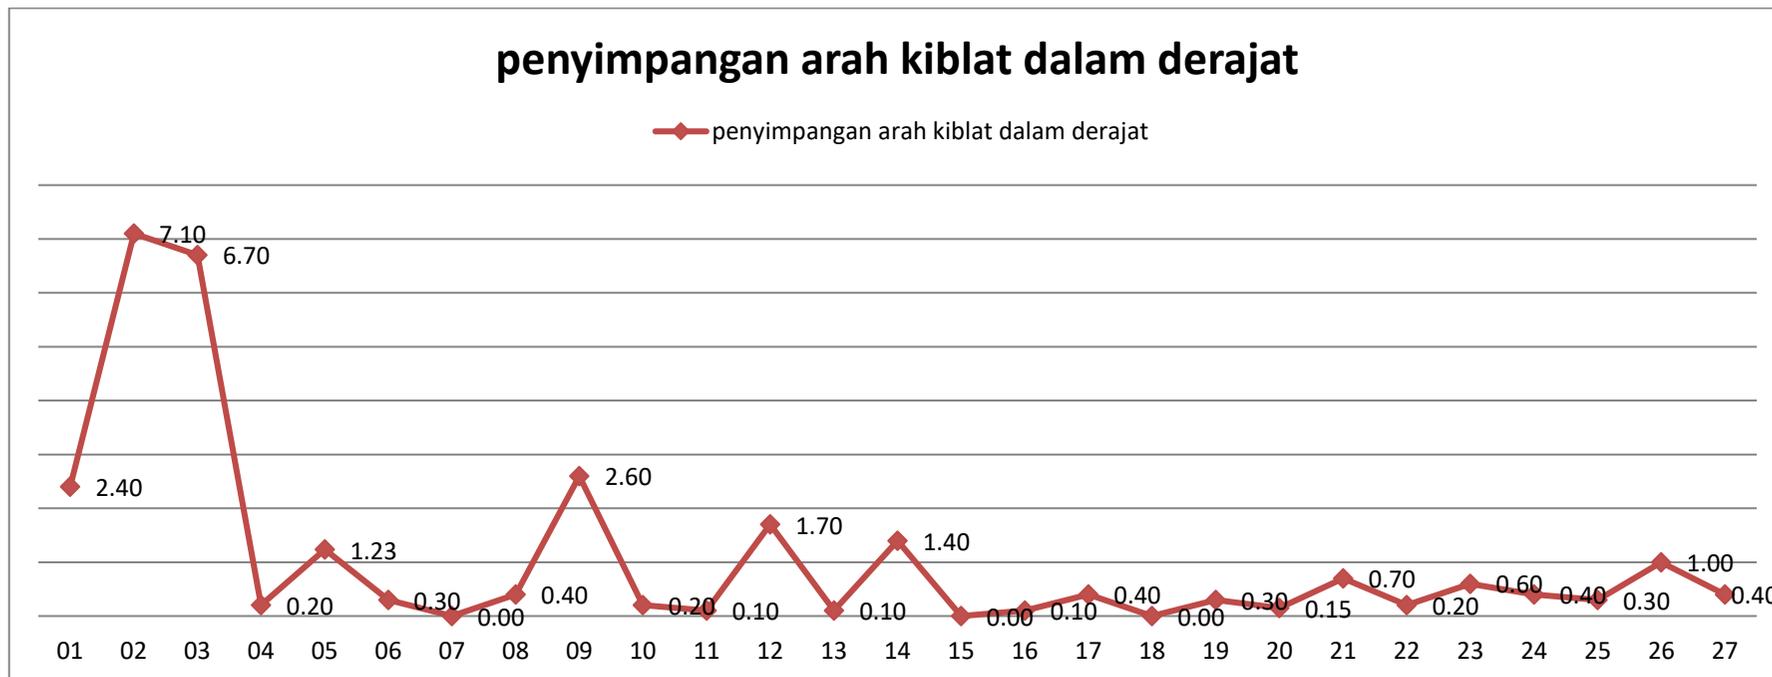
Gambar 4. Grafik Penyimpangan Arah Kiblat Masjid dan Musola (Sumber: data olahan)

Sebagai pembahasan akhir pada artikel ini, peneliti ingin menyampaikan kondisi arah kiblat bangunan masjid maupun musola yang ada di lokasi penelitian. Berdasarkan data-data yang telah dipaparkan sebelumnya, diketahui bahwa dari 27 masjid dan musola yang diverifikasi arah kiblatnya, sebanyak 70,1% masjid dan musola mempunyai nilai penyimpangan di atas 1 derajat, sedangkan sisanya 29,9% di atas 1 derajat dengan penyimpangan terjauh sebesar 7 derajat 6 menit dan paling kecil adalah 0 derajat 6 menit. Semakin besar sudut penyimpangan arah kiblat suatu bangunan, maka akan semakin jauh pula arah kiblat yang dituju dari Ka'bah.

dilakukan setelah penelitian ini adalah sosialisasi kepada masyarakat sekitar, pendampingan, dan pengukuran arah kiblat mulai dari yang tingkat penyimpangannya paling besar.
