**PERBANDINGAN METODE INTERNATIONAL ROUGHNESS INDEX DAN
SURFACE DISTRESS INDEX
(Studi Kasus Ruas Jalan Irigasi Harapan Jaya, Kota Bekasi)**

**COMPARISON OF INTERNATIONAL ROUGHNESS INDEX AND SURFACE
DISTRESS INDEX METHODS
(Case Study of Harapan Jaya Irrigation Road Section, Bekasi City)**

Ahmad Iqbal¹, Aulia Choiri Windari², Ribut Nawang Sari³

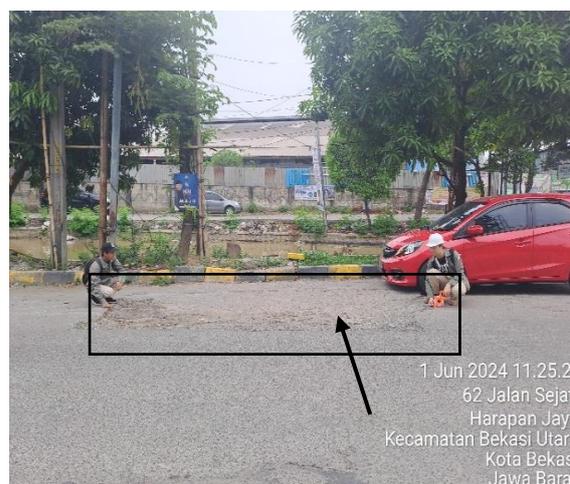
Gambar 1. Lubang

Kerusakan ini berupa mangkok yang mampu menampung dan menyerap air di jalan. Kerusakan ini terkadang terjadi di dekat retakan atau drainase yang buruk sehingga menyebabkan perkerasan terendam air, untuk lebih lanjut dapat di lihat pada Gambar 1 dibawah ini.

Tindakan perbaikannya adalah dengan melakukan penambalan lubang (*patching*) dan penambahan lapisan perkerasan (*overlay*).

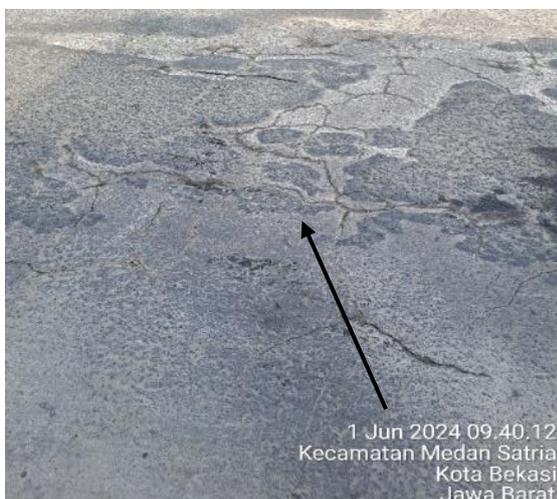
Gambar 2. Pengelupasan (*Stripping*)

Kerusakan ini terjadi karena tidak adanya sambungan antara lapisan dasar jalan dengan lapisan permukaan, atau lapisan permukaan terlalu tipis sehingga menyebabkan kerusakan dan pengeringan lapisan permukaan. Kerusakan tambalan dapat menyebabkan lengkungan, pengelupasan, retak, atau pemisahan antara tambalan dengan permukaan perkerasan asli, dapat di lihat pada Gambar 2 dibawah ini.

Tindakan perbaikan dapat dilakukan dengan memberikan lapisan tambahan di atas lapisan yang mengalami pelepasan butir setelah lapisan tersebut dibersihkan, dan dikeringkan.

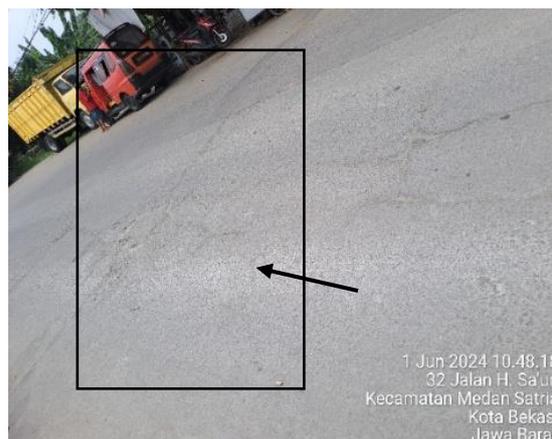
Gambar 3. Retak Memanjang dan Melintang

Retak dapat terjadi dalam bentuk tunggal atau berderet yang sejajar, dan kadang-kadang sedikit bercabang. Jenis kerusakan ini mencakup berbagai jenis kerusakan, sesuai dengan namanya yaitu retakan memanjang dan melintang pada perkerasan jalan. Retakan ini terjadi dalam barisan beberapa retakan, untuk lebih lanjut dapat di lihat pada Gambar 3 di bawah ini.

Perbaikan kerusakan ini dapat dilakukan dengan cara mengisi celah dengan campuran aspal cair dan pasir.

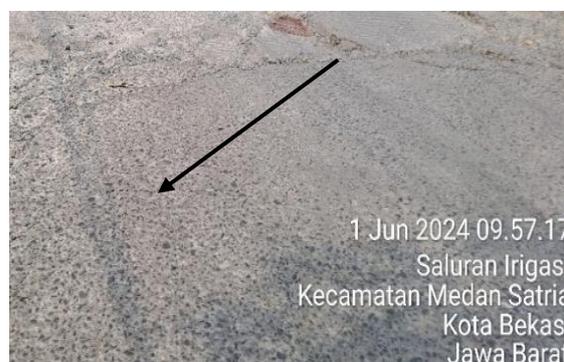
Gambar 4. Pelapukan dan Butiran Lepas (*Raveling*)

Kerusakan ini biasanya diawali dengan keluarnya material halus terlebih dahulu, kemudian keluar material yang lebih besar atau kasar yang kemudian membentuk reservoir dan rembes mengalir ke jalan, dapat di lihat pada Gambar 4 di bawah ini.

Tindakan perbaikan dapat dilakukan dengan memberikan lapisan tambahan di atas lapisan yang mengalami pelepasan butir setelah lapisan tersebut dibersihkan, dan dikeringkan.

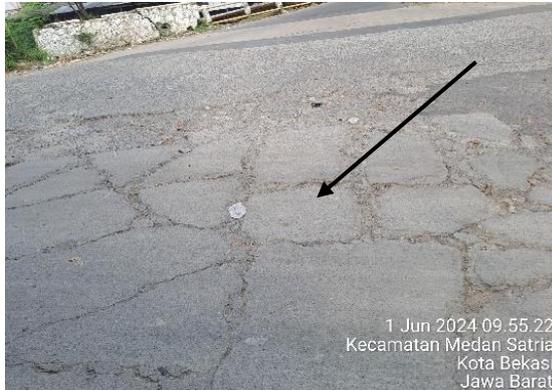
Gambar 5. Retak Kotak

Retakan ini biasanya terjadi pada lapisan tambahan (*overlay*) yang di bawahnya terdapat retakan pada perkerasan jalan.

Biasanya ukuran slot kotak lebih dari 200 mm x 200 mm. Atau beban berlebih (*over loading*) terhadap umur rencana jalan, dapat di lihat pada Gambar 5 di bawah ini.

Membongkar dan melapisi kembali dengan bahan yang sesuai.

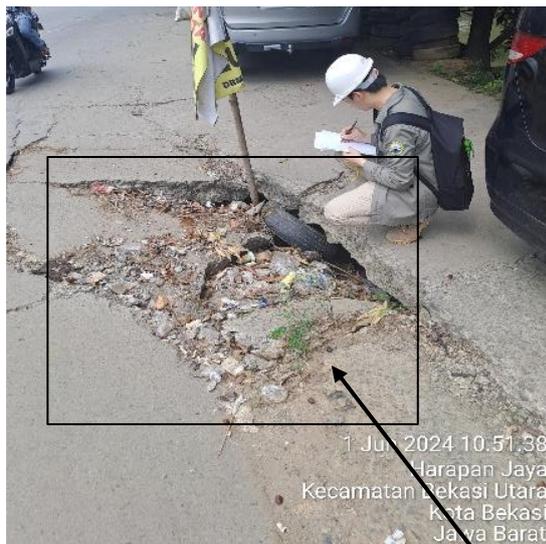
Gambar 6. Amblas (*Depression*)

Amblas adalah penurunan perkerasan yang disebabkan oleh turunnya lapisan permukaan jalan sehingga mengalami penurunan di beberapa titik jalan dengan atau tanpa retakan (Wibowo dan Setiyadi, 2023). Kerusakan ini memiliki kedalaman lebih besar dari 2 cm dan akan menahan/menyerap air, ditunjukkan pada Gambar 6 dibawah ini.

Tindakan perbaikan dapat dilakukan dengan mengisi bagian jalan yang amblas dengan agregat, kemudian dengan pemadatan dengan campuran aspal . Untuk amblas ≤ 5 cm, bagian yang rendah diisi dengan bahan sesuai seperti lapen, lastoston, laston. Untuk amblas yang ≥ 5 cm, bagian yang amblas dibongkar dan dilapisi kembali dengan lapis yang sesuai.
